## Verfärbung von Metallen

**Wenn Metalle als Werkstoff zur Bekleidung und zum Schutz des Gebäudes ausgewählt werden, ist neben den hohen technischen Anforderungen auch die Ästhetik von grosser Bedeutung.**

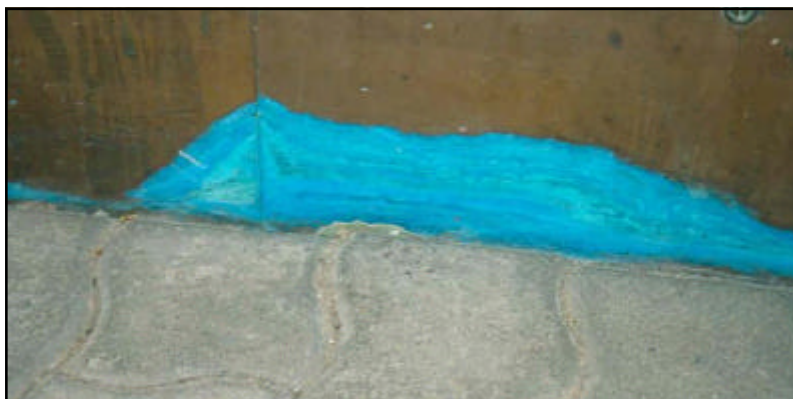
**Abb. 1: Zementgebundene Verbundsteine, die ohne Schattenfuge an das Winkelblech angeschlossen werden, führen zu Verfärbungen, die nur mechanisch zu entfernen sind.**

Die Grünblau-Verfärbung von Kupfer an Winkel- und Abschlussblechen im vor Regen geschützten Flachdach- und Terrassenbereich ist nicht zu verwechseln mit Grün-

span. Die Verfärbung, auch Karbonit genannt, tritt besonders an Stellen auf, welche über längere Zeit feucht sind und nicht durch Regenwasser abgewaschen werden (Abb. 1). Die Ursache ist die alkalische

Ausschwemmung von Beton und Mörtel während der Abbindephase.

- Die Grünblau-Verfärbung ist durch Abbürsten mit einer Edelstahl- oder Messingdrahtbürste zu entfernen. Nachher mit Wasser spülen.
- Schutzanstrich aus Klar- oder Bitumenlack bis mind. 20 mm über die Oberkante der Nutz- und Schutzschicht.
- Schattenfuge von mind. 20 mm.

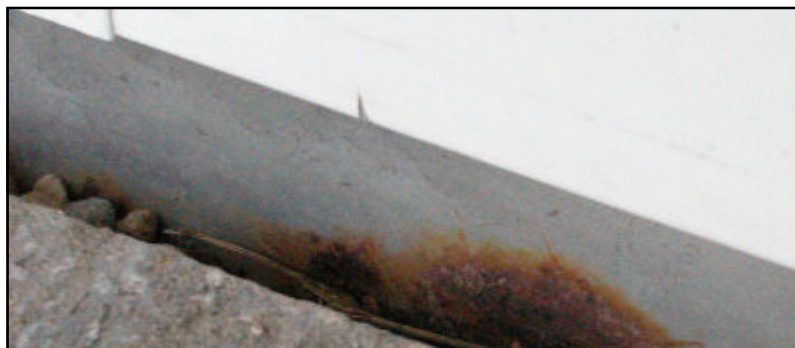
**Abb. 2: Verfärbung von verzinntem Chromstahl im Flachdachbereich. Um die Zinnschicht nicht zu verletzen, ist auf eine mechanische Reinigung zu verzichten.**

Falls im Flachdachbereich Chromstahl mit verzinnter Oberfläche eingesetzt wird, treten im Kontakt mit einer zementhaltigen Nutz- und Schutzschicht ohne Trennfuge ebenfalls Verfärbungen auf (Abb. 2 und 5). Hier handelt es sich um eine Chloridkorrosion. Der Oxidationsprozess ist im Grunde der gleiche wie beim Kupfer: Während des Abbindeprozesses reagieren alkalische Ausscheidungen der zementhaltigen Nutzschicht mit

Zinnsalzen, welche bei der Bildung der Patina des Zinns entstehen. Diese Chloridkorrosion ist eine Oberflächenkorrosion und hat keinen Einfluss auf die Lebensdauer und auch keine Beeinträchtigung

des Metalls zur Folge. Der Korrosionsprozess hört dann auf, wenn die vollständige Patinierung des Metalls und der Abbindeprozess der Nuttschicht abgeschlossen sind.

- Die verfärbten Stellen sind mit dem für UGINOX FTE empfohlenen Lötmittel zu befeuchten. Nach einer Einwirkzeit von ein bis zwei Stunden sind sie mit reichlich Wasser abzuwaschen. Bei Bedarf ist der Vorgang zu wiederholen.
- Mittels einer Schattenfuge von 15 mm kann der direkte Kontakt zwischen Metall- und Nuttschicht vermieden werden.
- Die Schattenfuge kann mit Split gefüllt werden, nicht jedoch mit Materialien, die eine Wasser zurückhaltende Wirkung haben (wie z.B. Sand).
- Sollte keine Schattenfuge ausgeführt werden, ist ein Schutzanstrich bis auf eine Höhe von 20 mm über Oberkant Nuttschicht erforderlich.

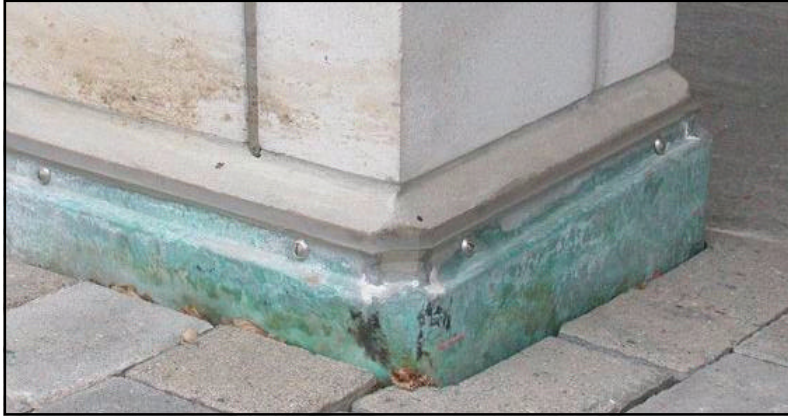
**Abb. 3: Verfärbung von Kupfer verzinkt. Diese Art von Verfärbung tritt unter Einwirkung von Streusalz in Erscheinung.**

Der Einsatz von Kupfer mit verzinnter Oberfläche ist bei Gehwegen, welche gesalzen werden, nicht empfehlenswert (siehe Abb. 3).

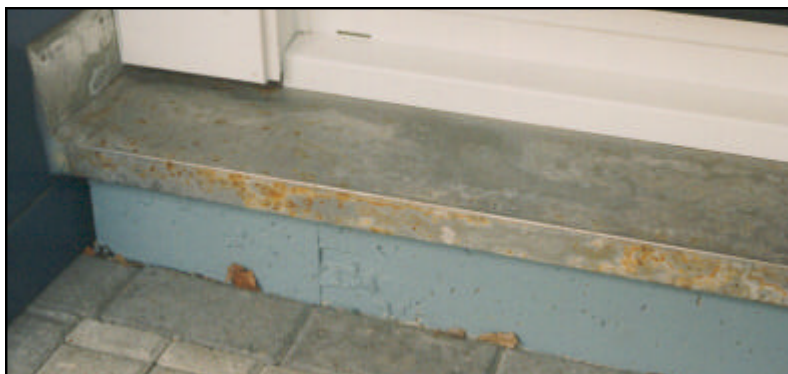
**Abb. 4: Verfärbung von verzinntem Chromstahl durch chloridhaltige Fensterputzmittel.**

Bei verzintem Chromstahl ergeben sich auch Verfärbungen, falls Reinigungsmittel mit chlorid-, fluorid- und sulfidhaltigen Substanzen eingesetzt werden (Abb. 4); dies besonders an vor Regen geschützten und überdachten Orten. Werden Fensterbänke, Sockelleisten und andere Bauteile mit verzintem Chromstahl ausgeführt, dürfen keine chlorid-, fluorid- und sulfidhaltigen Reinigungsmittel für Bleche und darüber liegende Bauteile eingesetzt werden. Wurden trotzdem solche Reinigungsmittel verwendet, müssen die Blechteile mit ausreichend klarem Wasser nachgespült werden, um allfällige Chloridrückstände zu neutralisieren.

Um die Zinnschicht nicht zu verletzen oder abzutragen, ist bei verzintten Blechen auf eine Reinigung von Verfärbungen mit Bürsten, Scotchband oder anderen mechanischen Mitteln zu verzichten. So können andere negative Farbefekte vermieden werden.

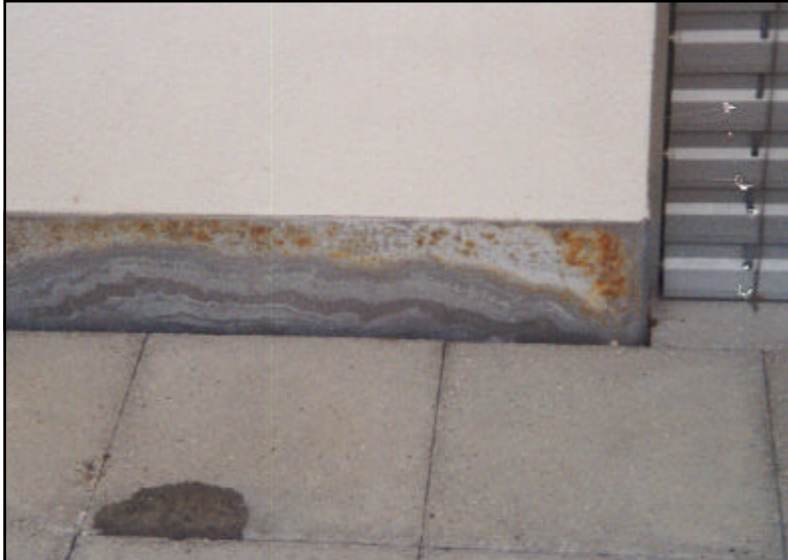
**Abb. 5: Verfärbung von verzinnem Chromstahl durch Ausblühungen chloridhaltiger Zementplatten.**
