Merkblatt TK 001

Korrosionsschutz von Stahlbauteilen bei Balkonen
und Terrassen in Zusammenhang mit Plattenböden

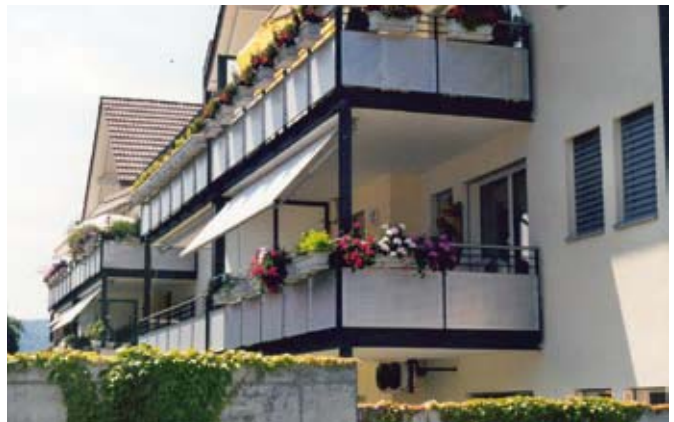
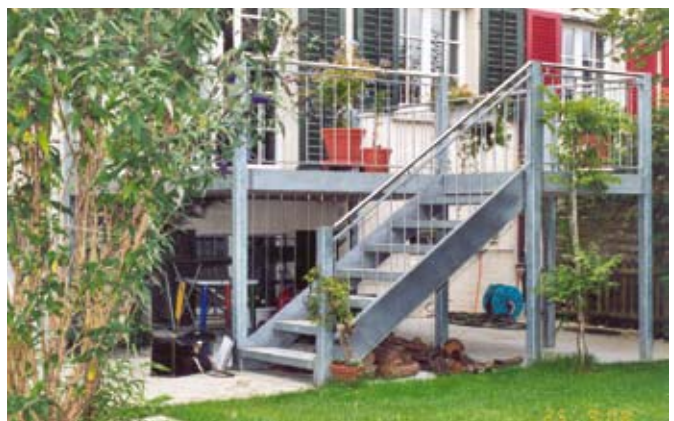
Häufige Korrosionsschäden an Stahlbauteilen von Balkonen, Terrassen und Aussentreppen treten typischerweise in Zusammenhang mit Plattenböden auf (Abb. 1).

Abb 1-2: Auswahl betroffener Objekte – Balkone und Aussentreppen

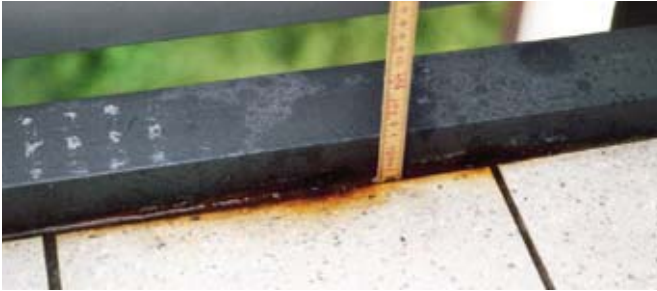
Abb. 3

Von Korrosionserscheinungen betroffen sind ausschliesslich die Bereiche der Stahlkonstruktionen, welche in direktem Kontakt mit dem Plattenboden stehen. Zum Einen sind dies Rahmenkonstruktionen und Geländerpfosten von Balkonen und Terrassen, zum andern Trittwangen und -wangen von Aussentreppen (Abb. 3-5). Einzelfälle von Rahmenprofilen im Falle von Balkonverglasungen sind ebenfalls bekannt (Abb. 6).

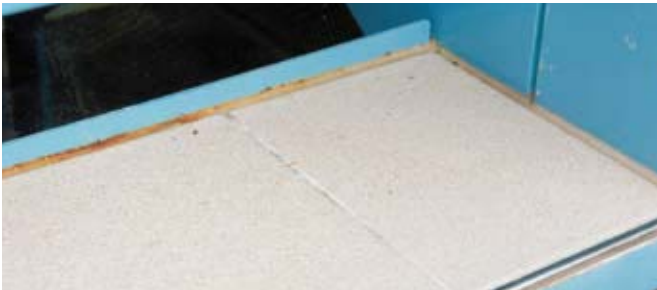
Abb 5: Betroffene Konstruktionselemente – Rahmenkonstruktion Balkon, Geländerpfosten Balkon und Trittwannen Aussentreppe

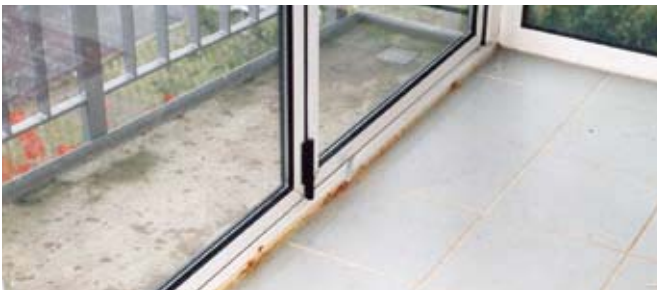
Abb. 6: Rahmenprofil Balkonverglasung

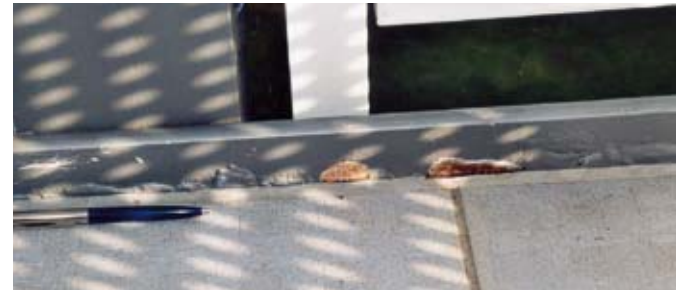
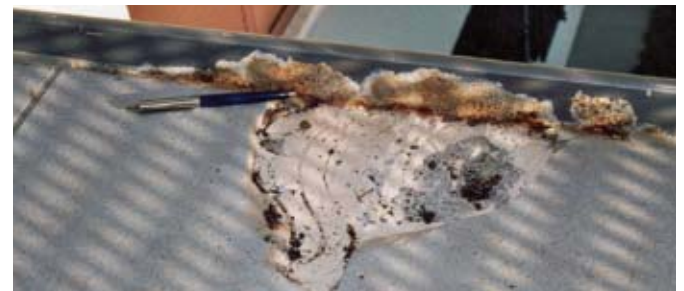
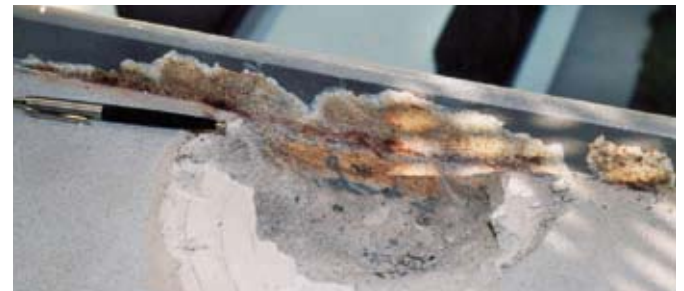
Die Korrosionserscheinungen an der Stahlkonstruktion sind in aller Regel in allen direkt oder indirekt bewitterten Bereichen der Balkone, Aussentreppe und Terrassen festzustellen. Die Bereiche mit Korrosionserscheinungen beschränken sich auf die Kontaktzone Plattenboden-Stahlkonstruktion, d.h. ab Oberkante Beton bis knapp über Oberkante Plattenboden. Typischerweise liegt der Ausgangspunkt der Korrosion im Übergang Fliesen-Überzugszement, d.h. im Kontaktbereich mit dem Klebmörtel. Typische Korrosionserscheinungen sind Blasenbildung, Unterwanderung und Ablösung der organischen Beschichtung sowie Weiss- und Rotrostbildung. Das Ausmass des festgestellten Korrosionsangriffes ist i. Allg. gering und für die Tragfähigkeit der Stahlkonstruktion unbedeutend. Ästhetisch hingegen sind die Erscheinungen nicht tolerierbar und somit auch als Korrosionsschaden einzustufen.

Abb. 7-9: Schadensbilder – Originalzustand, nach Entfernung der Bodenplatten, nach Entfernung des gesamten Bodenaufbaus bis OK Beton

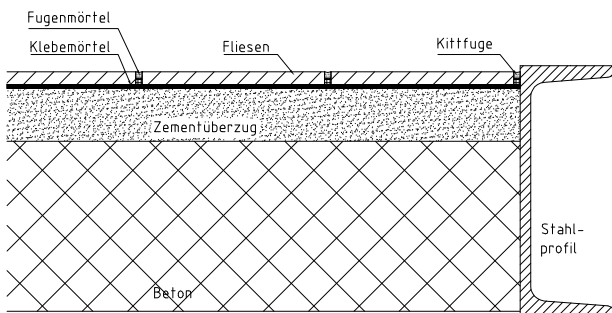
Im Falle der untersuchten Balkone sieht der Bodenaufbau über dem Konstruktionsbeton typischerweise wie folgt aus (Skizze 4): Auf den Überzug bzw. die Ausgleichsschicht auf Zementbasis werden die Fliesen mittels kunststoffvergüteter Zementmörtel verklebt und mit Mörtel ausgefugt. Der Anschluss der Bodenplatten an die Stahlkonstruktion wird auf der Oberfläche mittels Kitt ausgefugt; es werden in aller Regel dauerelastische, neutral vernetzende Produkte auf Siliconbasis verwendet. Bei den Aussentrepfen mit Stahlwangen und -wannen ist der Aufbau identisch.

In den allermeisten Fällen ist im Aufbau des Plattenbodens keine spezielle Abdichtungsschicht eingebaut, oder die Anschlüsse einer vorhandenen Abdichtung an die Stahlkonstruktion fehlt.

Skizze 4: Schematische Darstellung des Plattenbodenaufbaus von Balkonen.

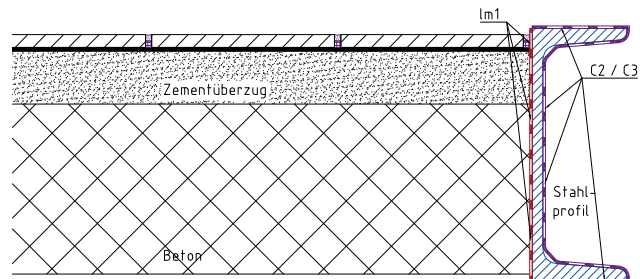
Skizze 5: Aufbau und Ausführung Korrosionsschutz, Korrosionsbeanspruchung gemäss EN ISO 12944 [2]

In Sachen organischer Korrosionsschutz besteht an den untersuchten Bauwerken das Problem darin, dass die Deckanstriche in jedem Fall und die Grundierung in einigen Fällen bauseitig und somit gerade im problematischen Anschlussbereich zum Plattenboden nicht vollflächig appliziert werden (Skizze 5).

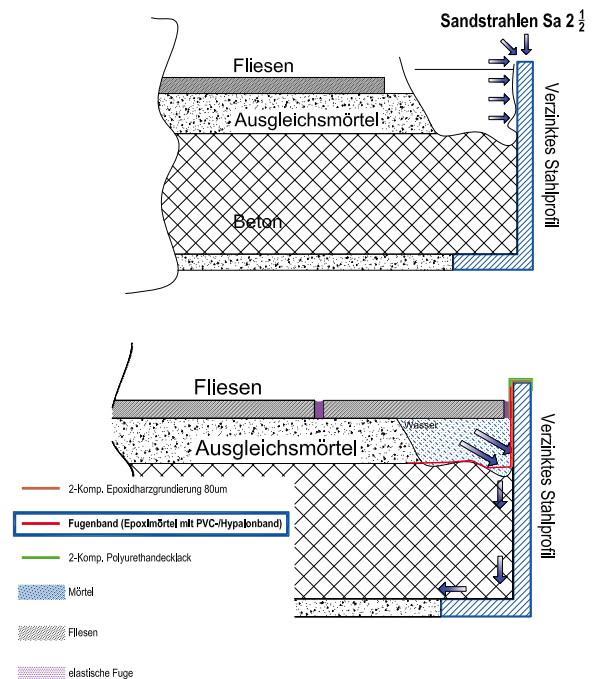
Skizze 6-7: Sanierung der betroffenen Objekte – Vorbereitungsarbeiten (a), Abdichtung und Neuaufbau Korrosionsschutz

Eine Teilsanierung der betroffenen Bauwerke kann wie folgt ablaufen (Skizze 6+7):

- 1) Demontage von ein bis zwei Plattenreihen inkl. Abspitzen von Klebmörtel und Zementüberzug (Ausgleichsmörtel).
- 2) Vollständiges Entfernen von Korrosionsprodukten, Mörtel-, Beschichtungs- und Verzinkungsresten (wenn möglich immer Sandstrahlen Sa 2 1/2).
- 3) Neuaufbau der Korrosionsschutzschicht und Abdichtung des Anschlussbereiches zur Stahlkonstruktion mittels Grundierung durch 2-Komponenten-Epoxidharzgrundierung, Anbringen eines Fugenbandes und Applikation eines Decklackes aus 2-Komponenten-Polyurethanlack.

Mit diesem Neuaufbau wird das Korrosionsproblem an der Stahlkonstruktion gelöst und das Eindringen von Meteorwasser in den Anschlussbereich Balkonplatte-Stahlkonstruktion verhindert. Weiterhin aber ist mit Wasseransammlungen im Bodenaufbau zu rechnen, welche bei kaltem Wetter gefrieren und bei zu wenig Gefälle auf der Oberfläche Schäden am Plattenboden verursachen können.
