Merkblatt TK 001

Korrosionsschutz von Stahlbauteilen bei Balkonen
und Terrassen in Zusammenhang mit Plattenböden

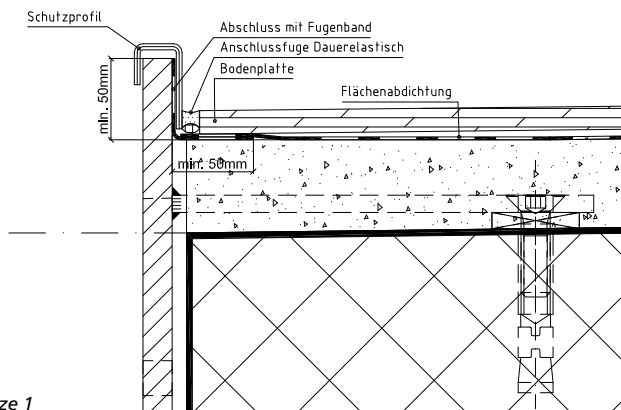
Skizze 1

Zwischen dem Zementüberzug (Ausgleichsmörtel) und dem Klebmörtel muss deshalb eine Abdichtung in Form einer Zement-Kunstharzschicht eingebaut werden. Ausserdem muss der Anschluss des Bodenbelages zur Stahlkonstruktion mittels Fugenband oder Flüssigkunststoff abgedichtet werden. Damit wird verhindert, dass die mit verschiedenen Inhaltsstoffen aus dem Bodenbelagsaufbau angereicherten Wässer auf die Stahlkonstruktion und deren Korrosionsschutz einwirken können (Skizze 1).

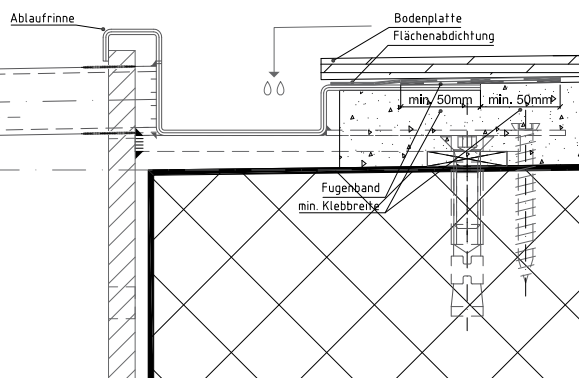
Skizze 2

Der Ablauf des Meteorwassers muss auf Höhe der Abdichtung liegen, um die Entwässerung zu gewährleisten (Skizze 2–3).
